OBRA/SERVIÇO: Detalhamento de lajes - Armadura positiva - Pavimento 2
 ENDEREÇO: Rua Osvaldo Aranha, Bairro Centro, Taquari/RS
 TÍTULO: REFORMA DO CENTRO DE CULTURA E TURISMO

PRANCHA Nº:
EST.
10/20

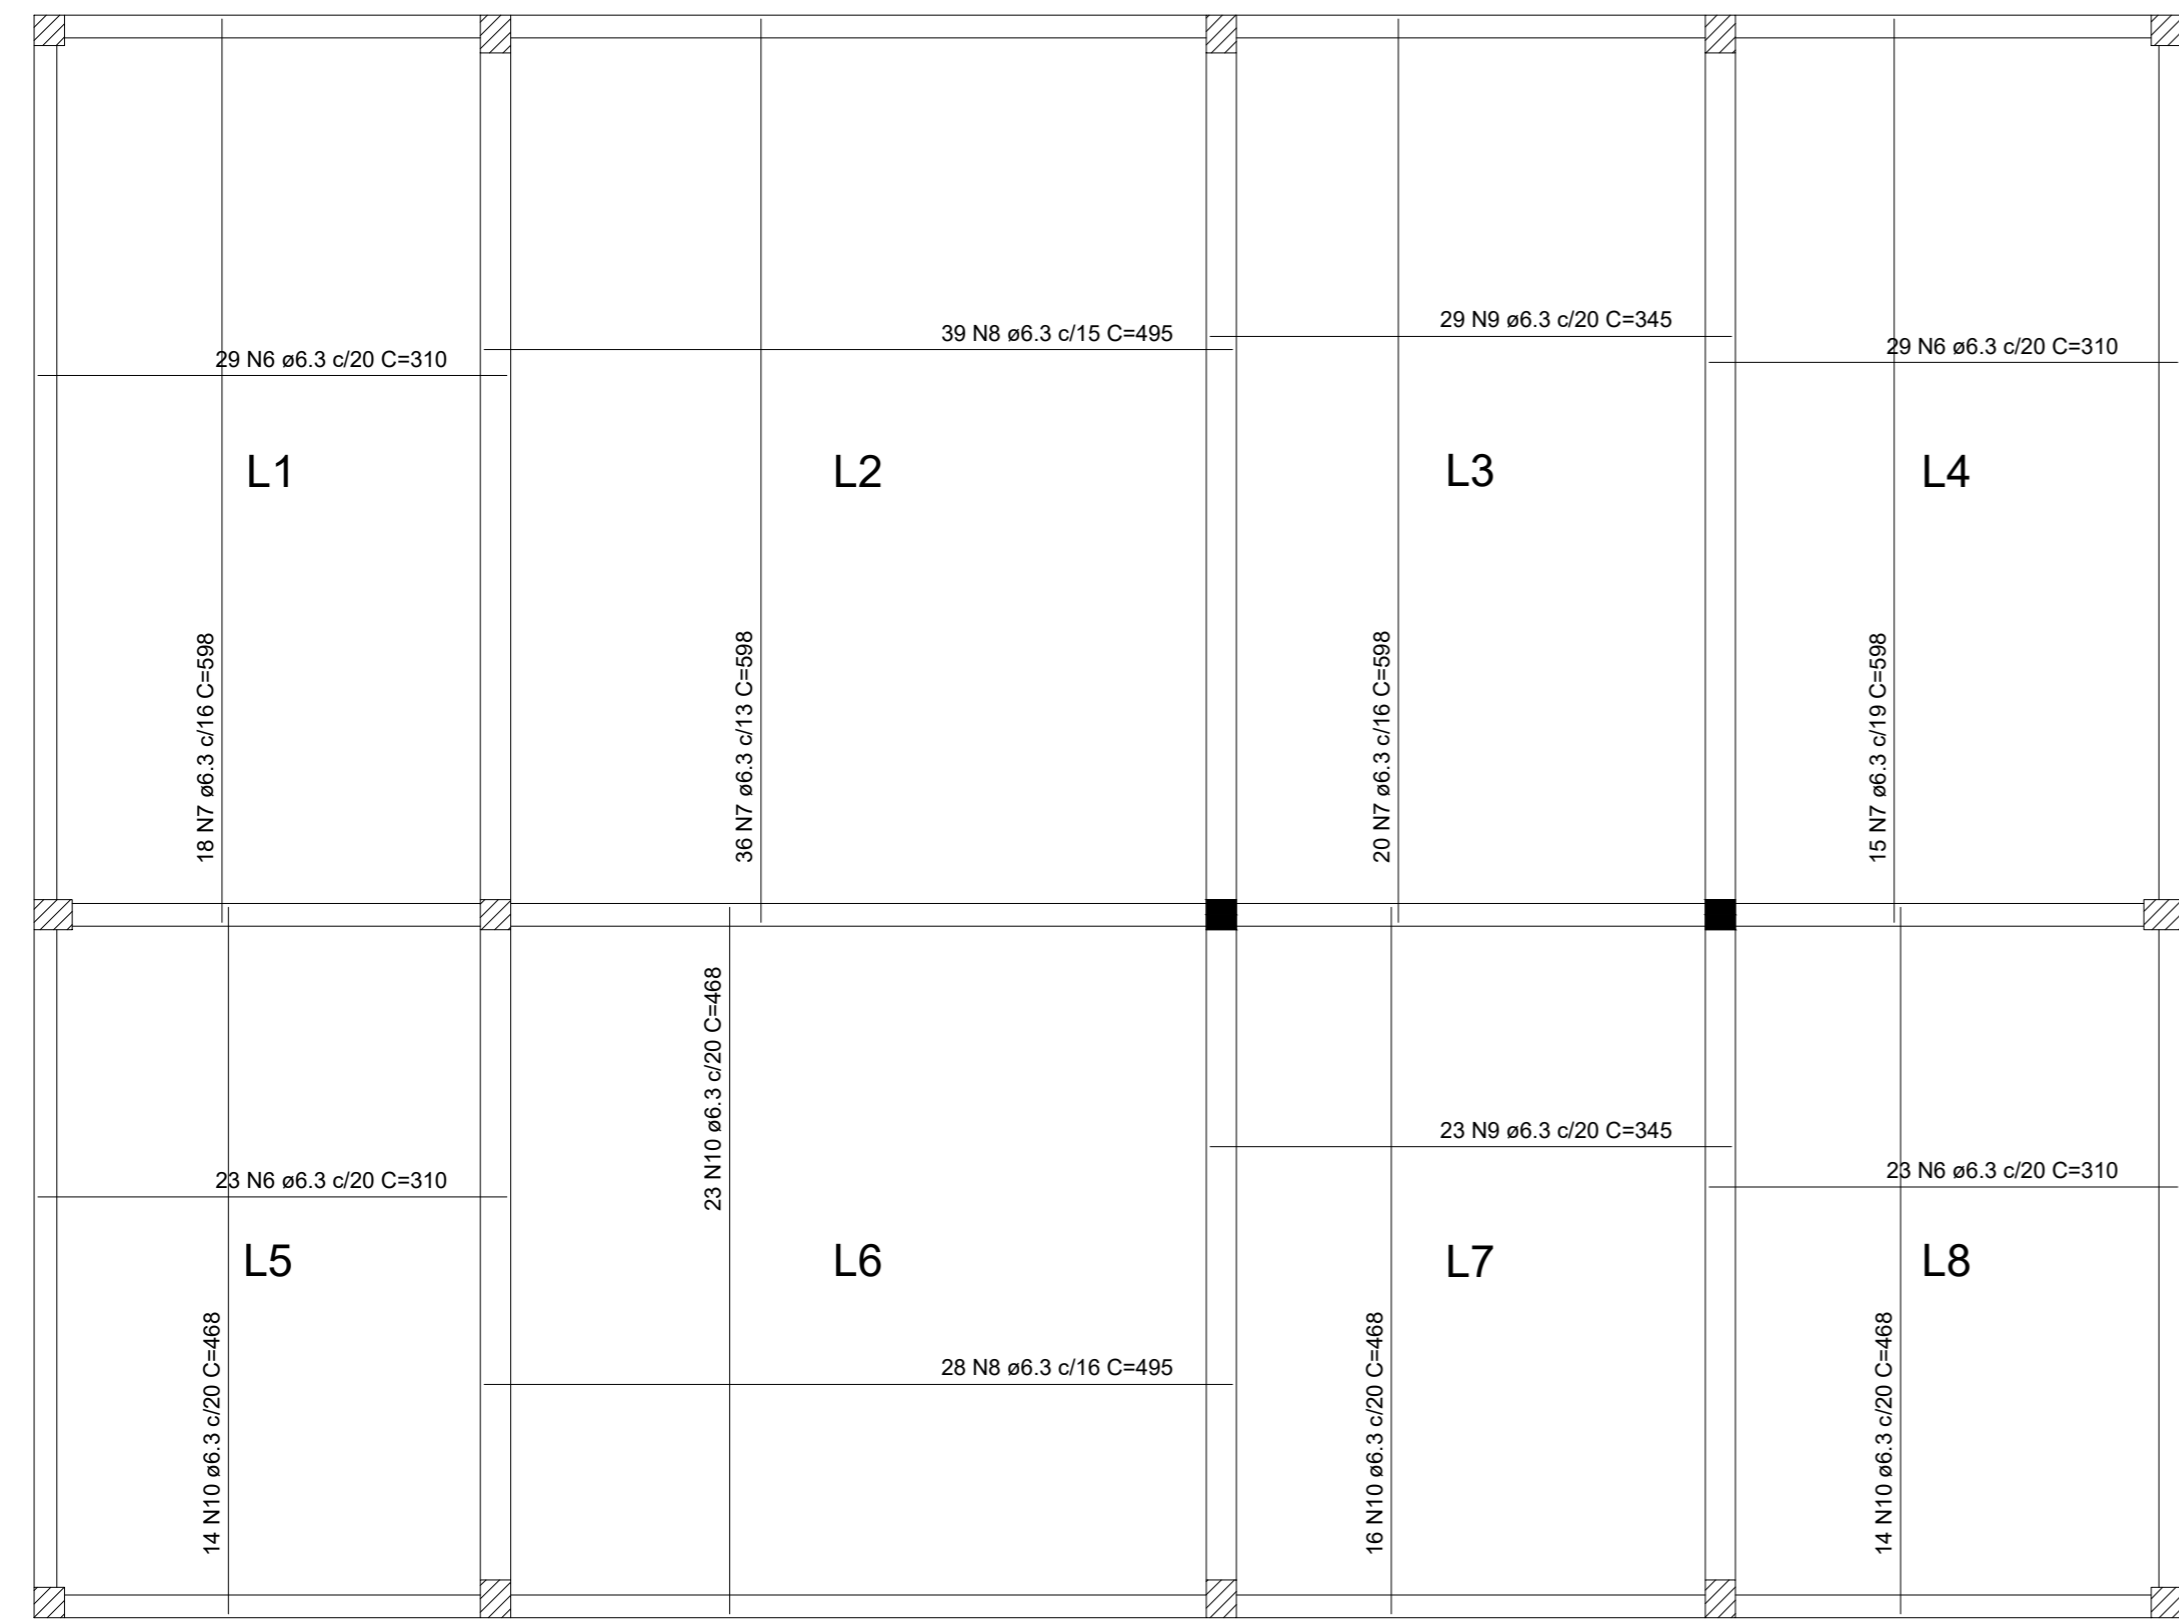
Armação positiva das lajes do pavimento Pavimento 2
escala 1:50

Ferros de distribuição	
Ferro	Armadura de distribuição
N13	15 N1 ϕ 5.0 c/20 C=298
N14	12 N2 ϕ 5.0 c/20 C=588
N14	12 N3 ϕ 5.0 c/20 C=458
N13	15 N1 ϕ 5.0 c/20 C=298
N15	9 N3 ϕ 5.0 c/20 C=458
N15	9 N2 ϕ 5.0 c/20 C=588
N13	15 N4 ϕ 5.0 c/20 C=480
N14	12 N2 ϕ 5.0 c/20 C=588
N13	15 N5 ϕ 5.0 c/20 C=330
N14	12 N3 ϕ 5.0 c/20 C=458
